BARRI DE BESÒS  
SANT ADRIÀ DE BESÒS

El Barri de Besòs / Els edificis / Reconeixement tècnic

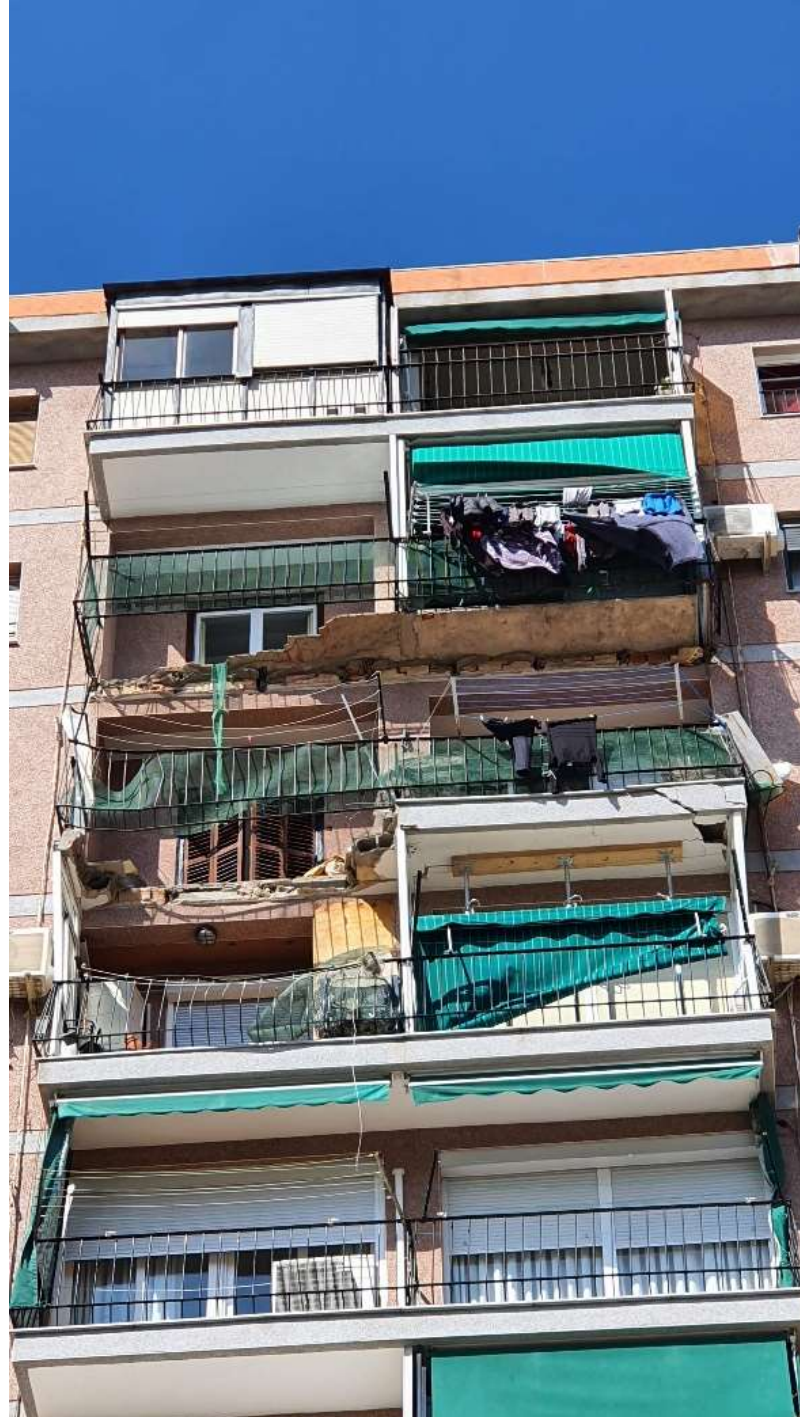
7 de març 2020 –  
COL·LAPSE BALCÓ P10 –  
CORTS CATALANES, 20

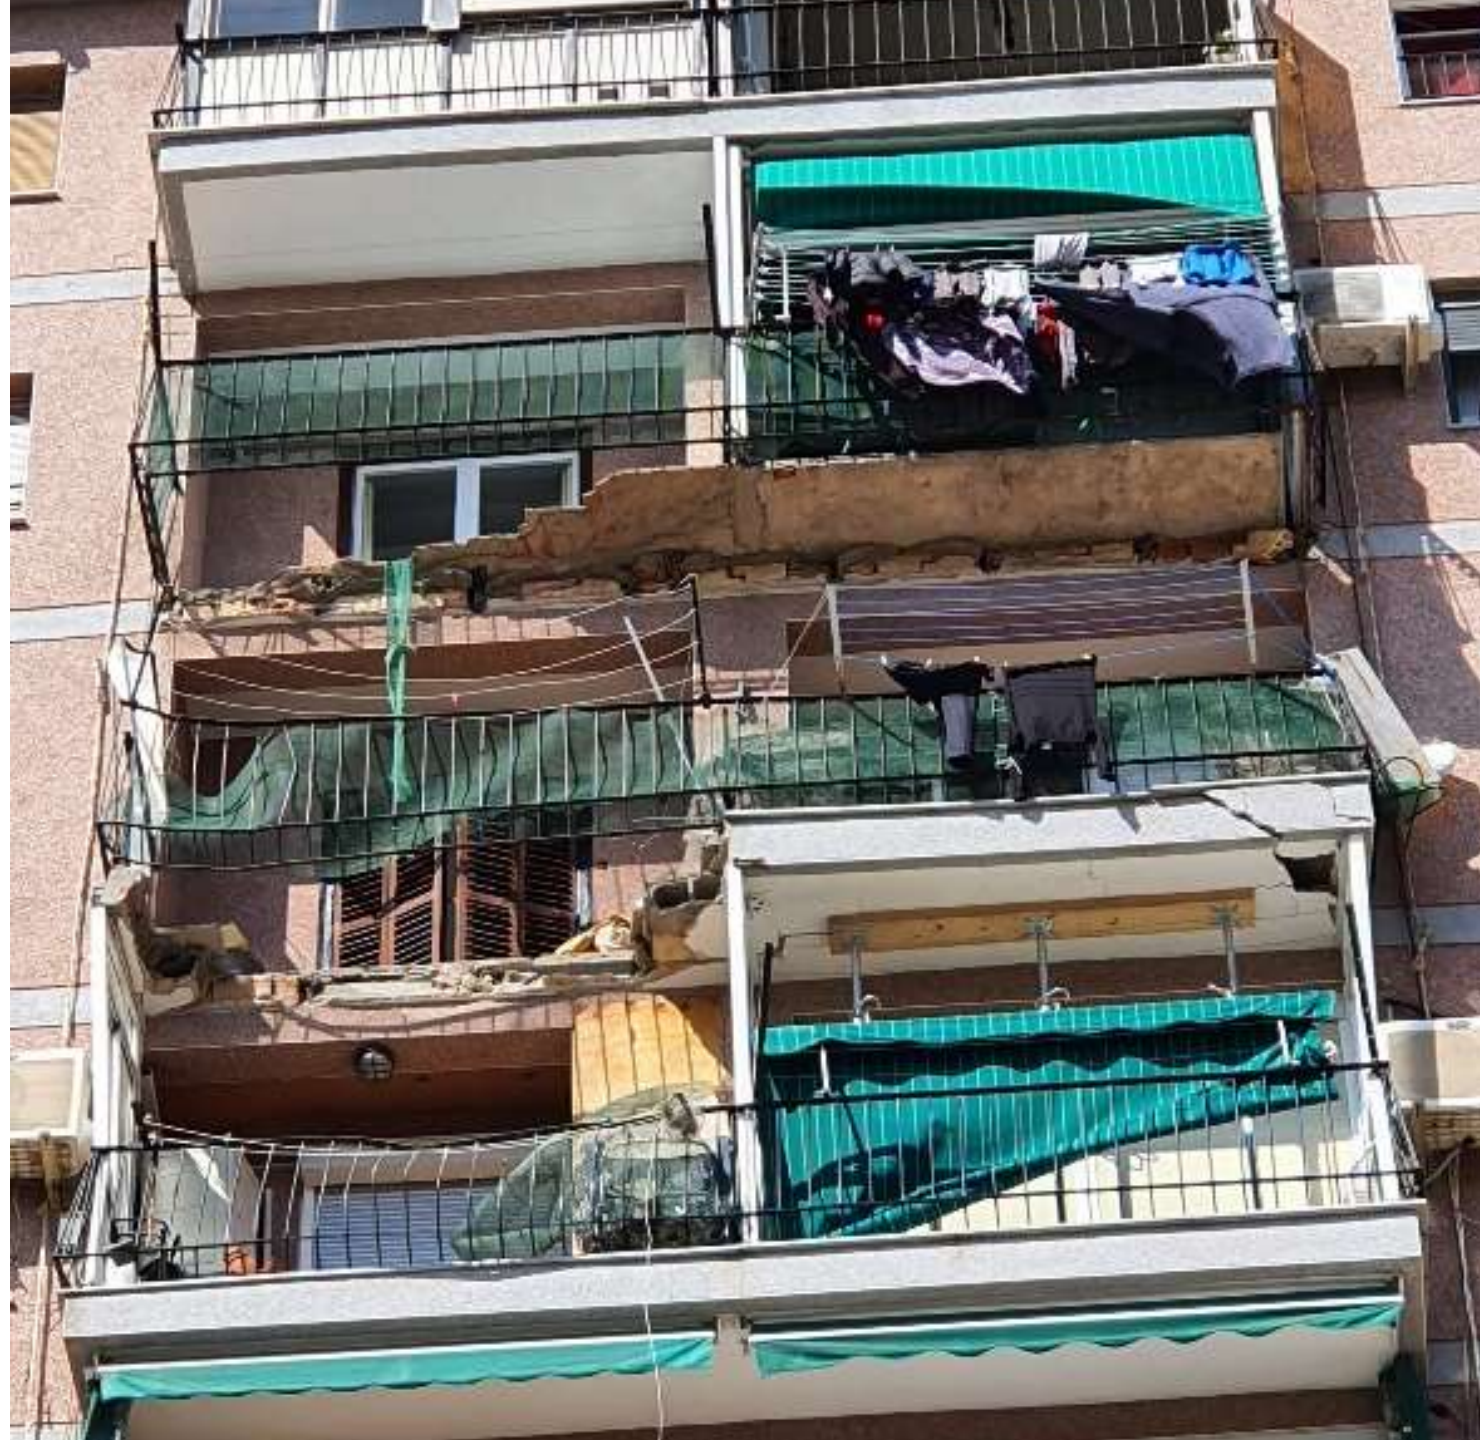
7 de març 2020 –  
COL·LAPSE BALCÓ P10 –  
CORTS CATALANES, 20

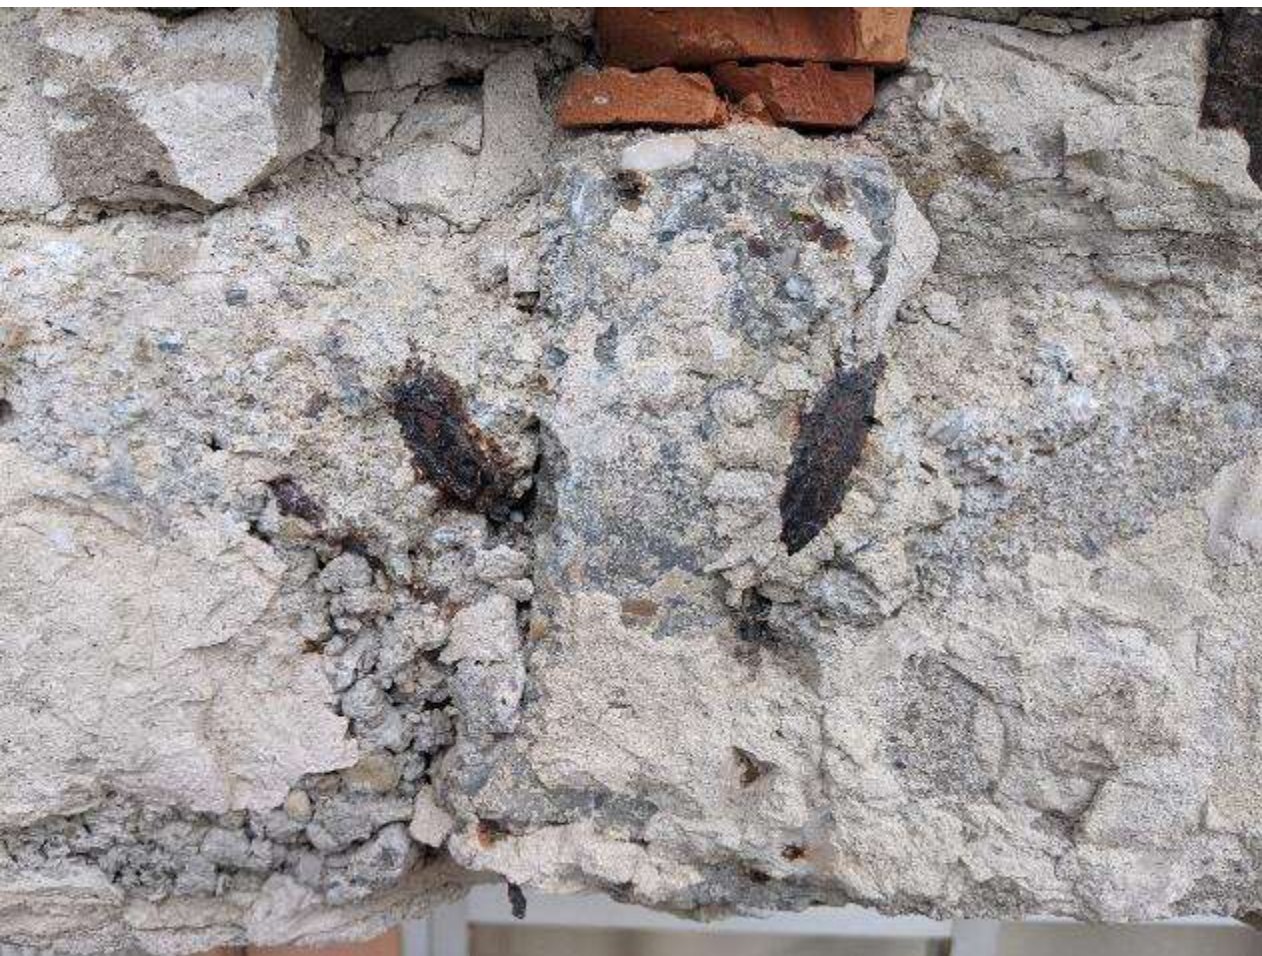
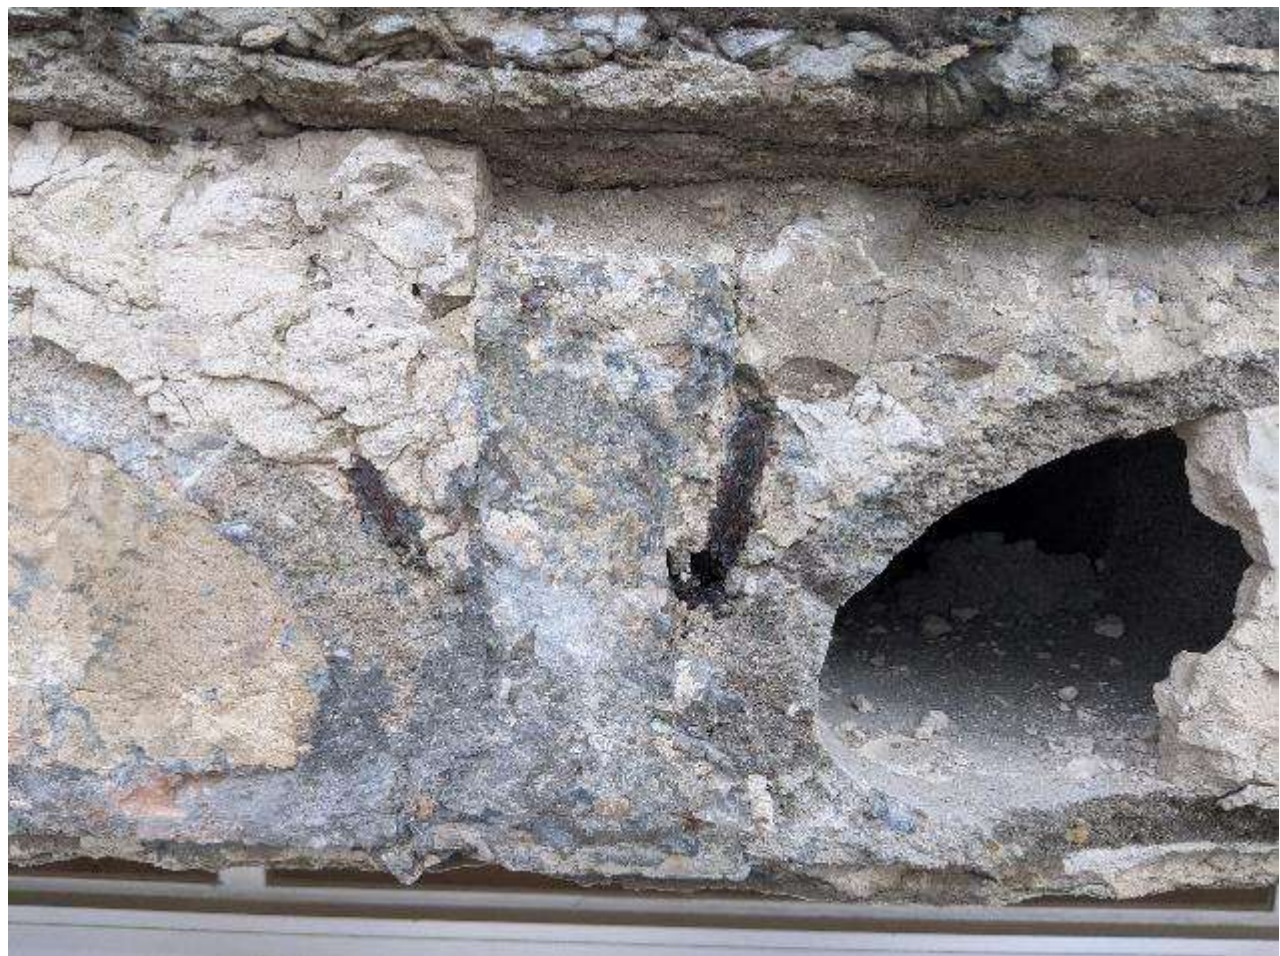
Les bigues de portland estan reforçades – Corts Catalanes, 12

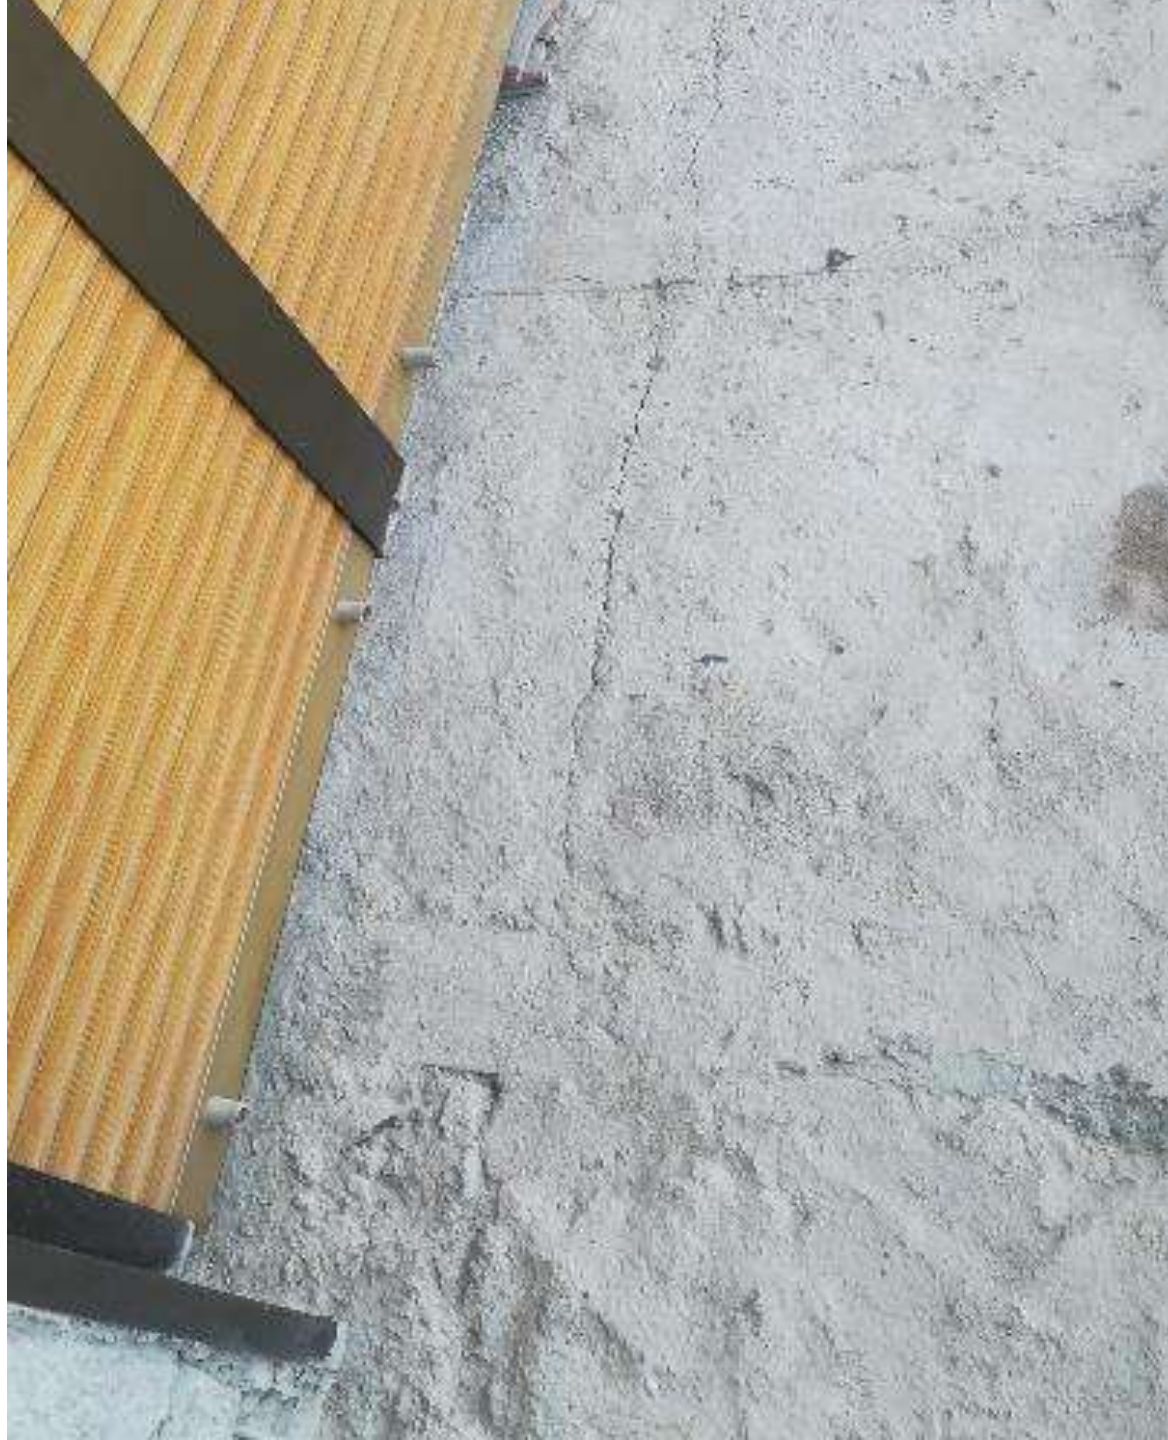
Puntos por donde puede entrar el agua

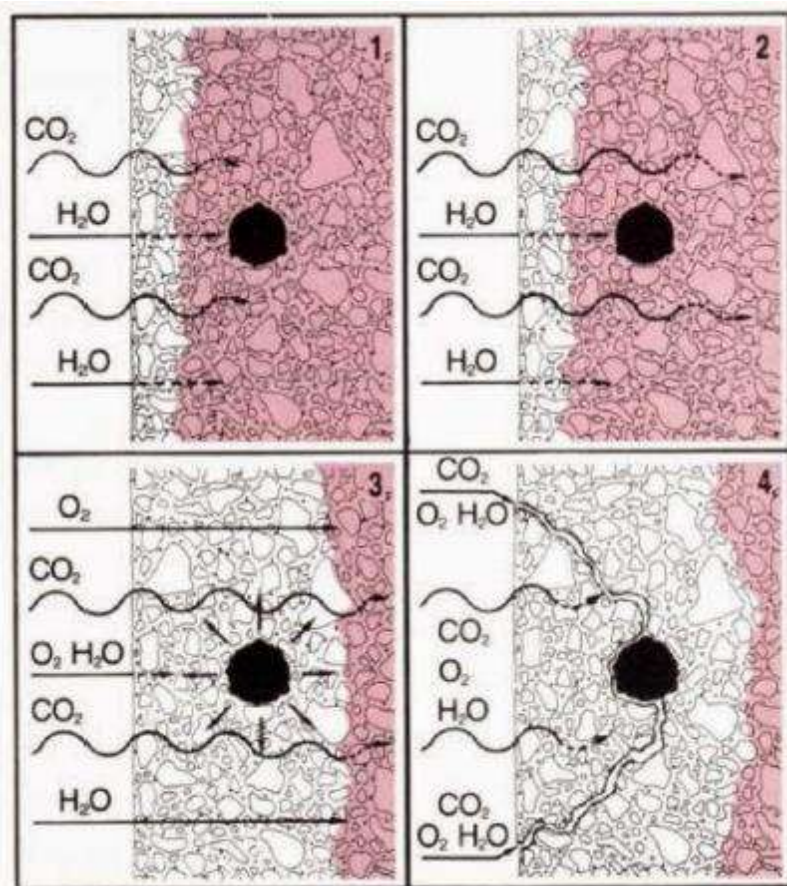
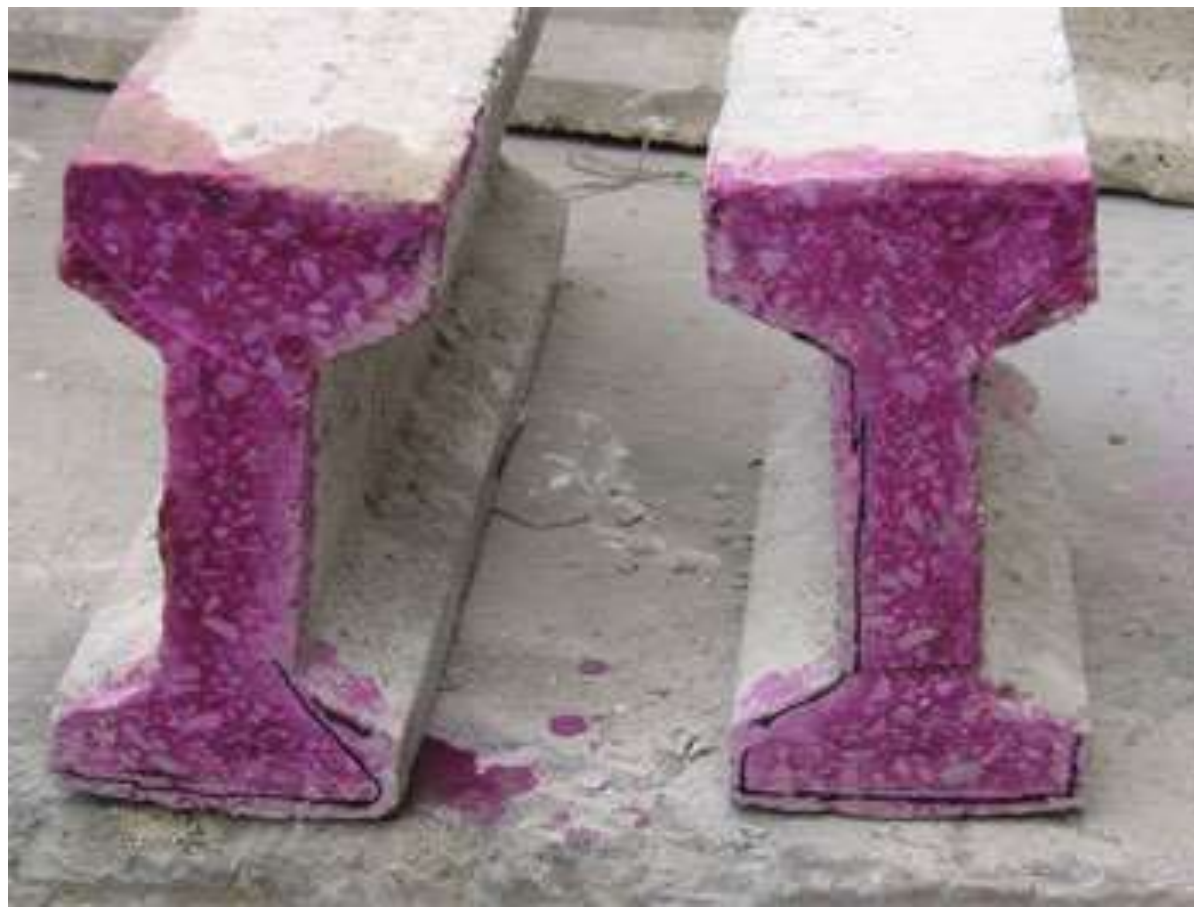
Carbonatación y porosidad: el agua entra  
dentro de la viga

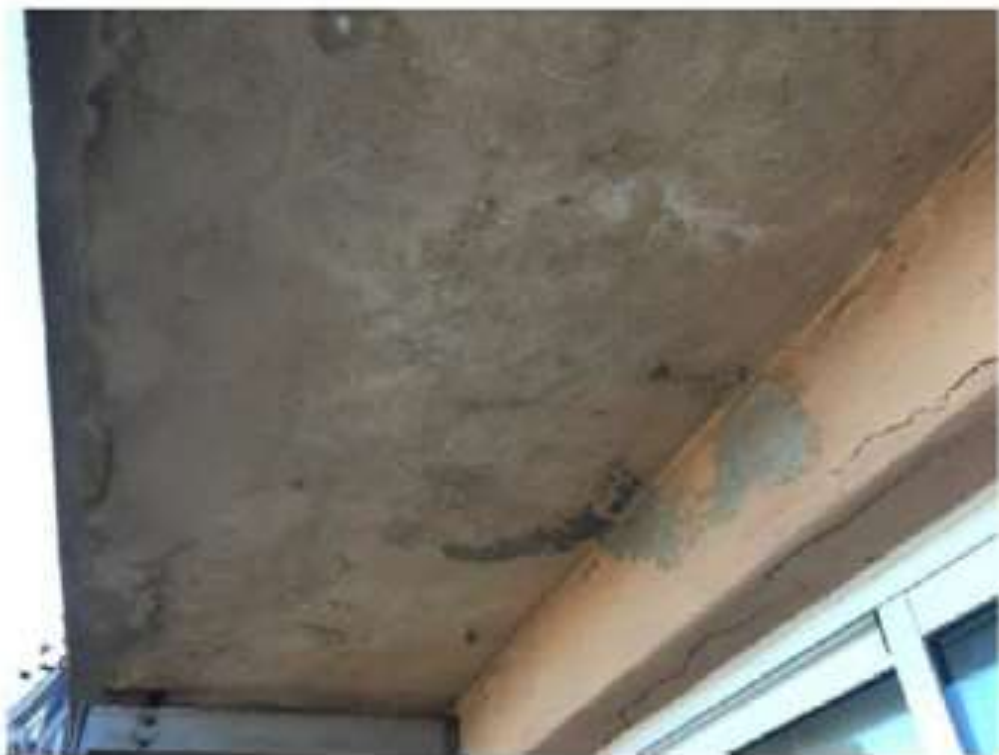
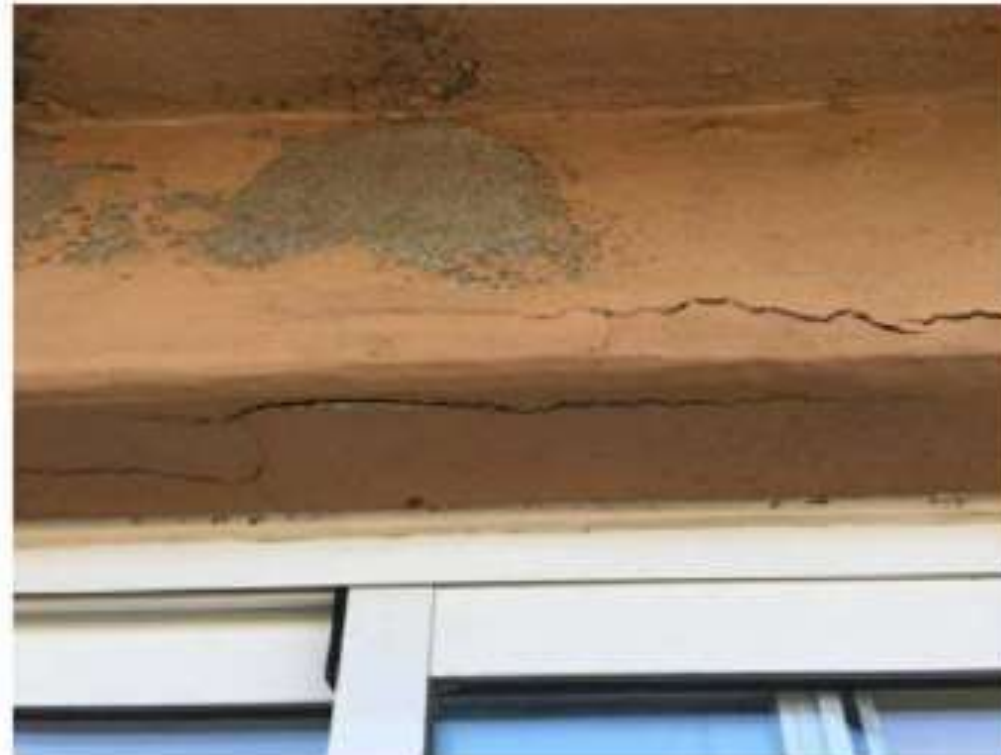
9 presenten deficiències en ESTRUCTURA HORIZONTAL
